**Rīgas pilsētas robežās ierīkoto
novērojumu un izpētes urbumu
stāvokļa novērtējums**

Rīga, 2014. gada novembris

Pasūtītājs:
Rīgas domes Mājokļu un vides departaments

Izpildītājs:
SIA „Vides Konsultāciju Birojs”

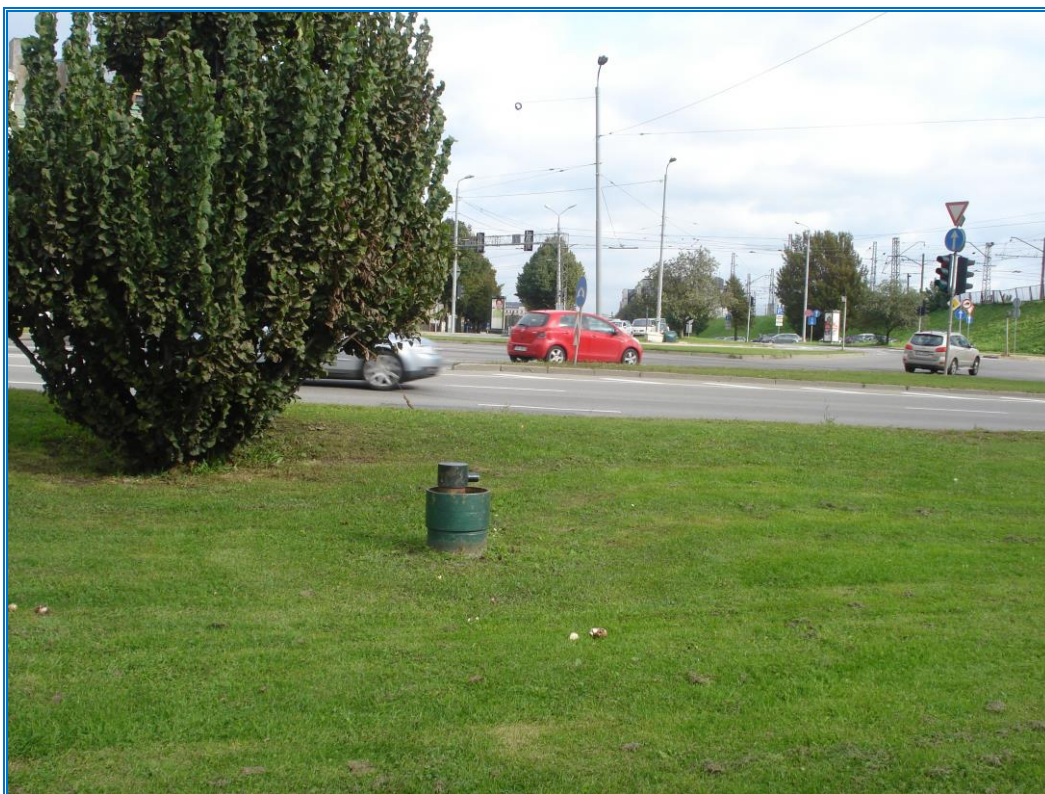
Attēls 1. Valsts monitoringa tīkla urbums Nr. 704

Vienīgajam urbumam, kas palicis nepieciešams uzraksts, kam tas pieder un kādam nolūkam izmanto. Dubultās apvalkcaurules šoreiz to paglāba no iznīcināšanas.

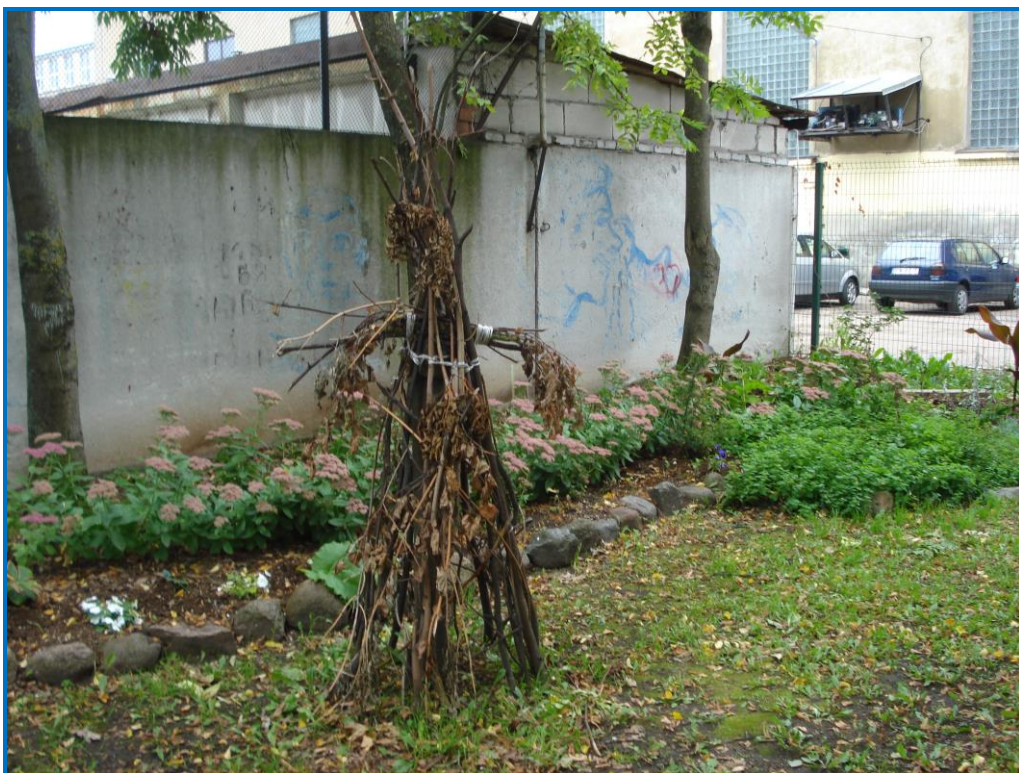
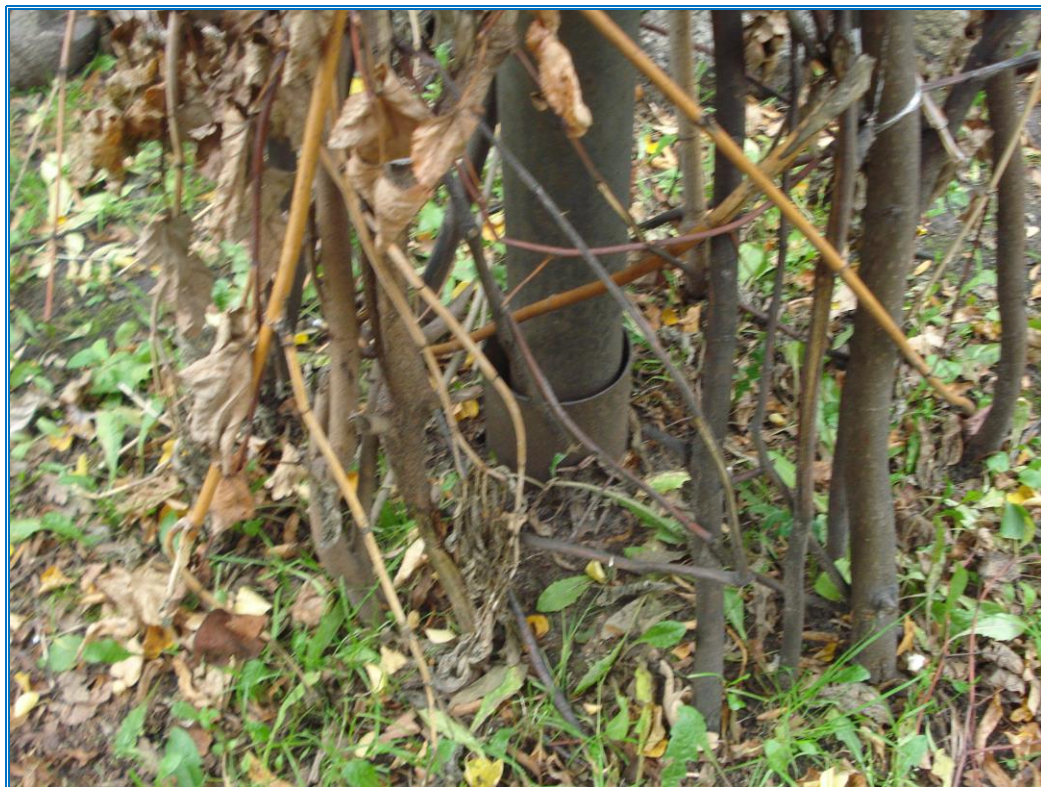
Attēls 4. Izdekorēts urbums Nr. 3300

Attēls 5. Urbums Nr. 3300 tuvplānā

Urbumu nepieciešams tamponēt.

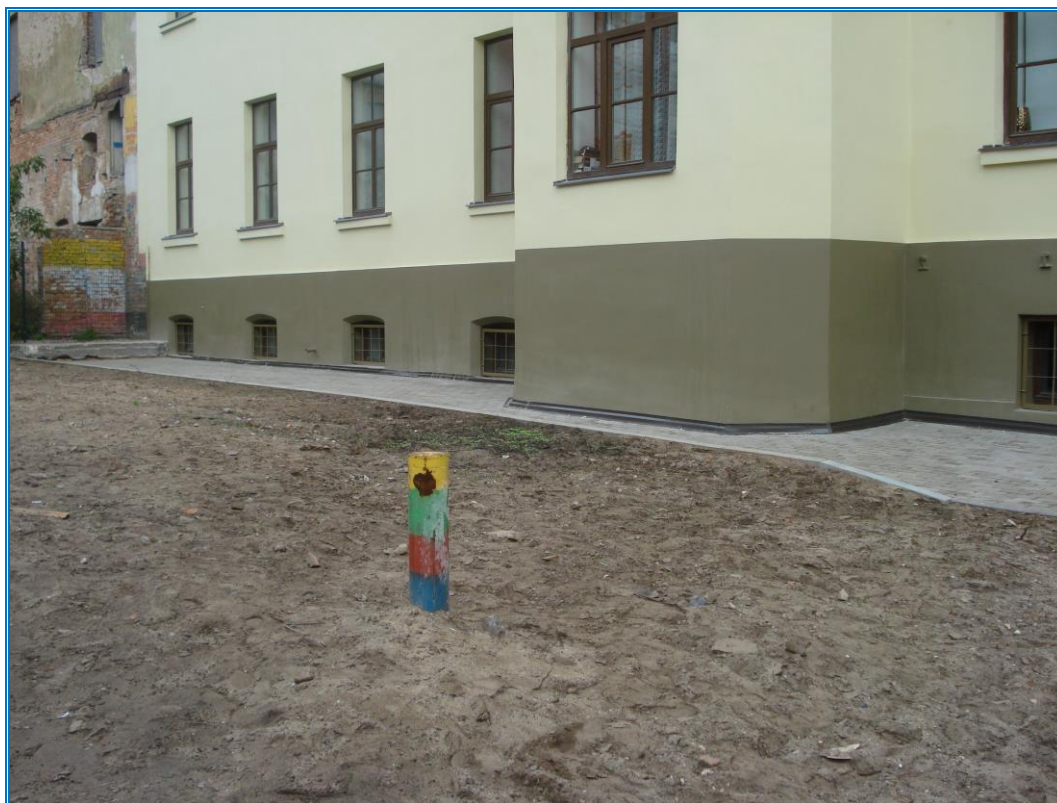
Attēls 6. Urbums Nr. 3291

1. Adrese : Starp Stabu, Bruņinieku un Brīvības ielu
2. Koordinātas : x- 507699, y- 6312765 (urbuma 3291 dati, pārējos skatīt katalogā)
3. Urbuma dziļums: 31 m
4. Ūdens horizonta indekss – D_{3p}
5. Filtrs – diametrs, intervāls – 89, 24-29 m
6. Urbuma statuss - Iekonservēts

8. Rekomendācijas: **Urbumu nepieciešams tamponēt.**

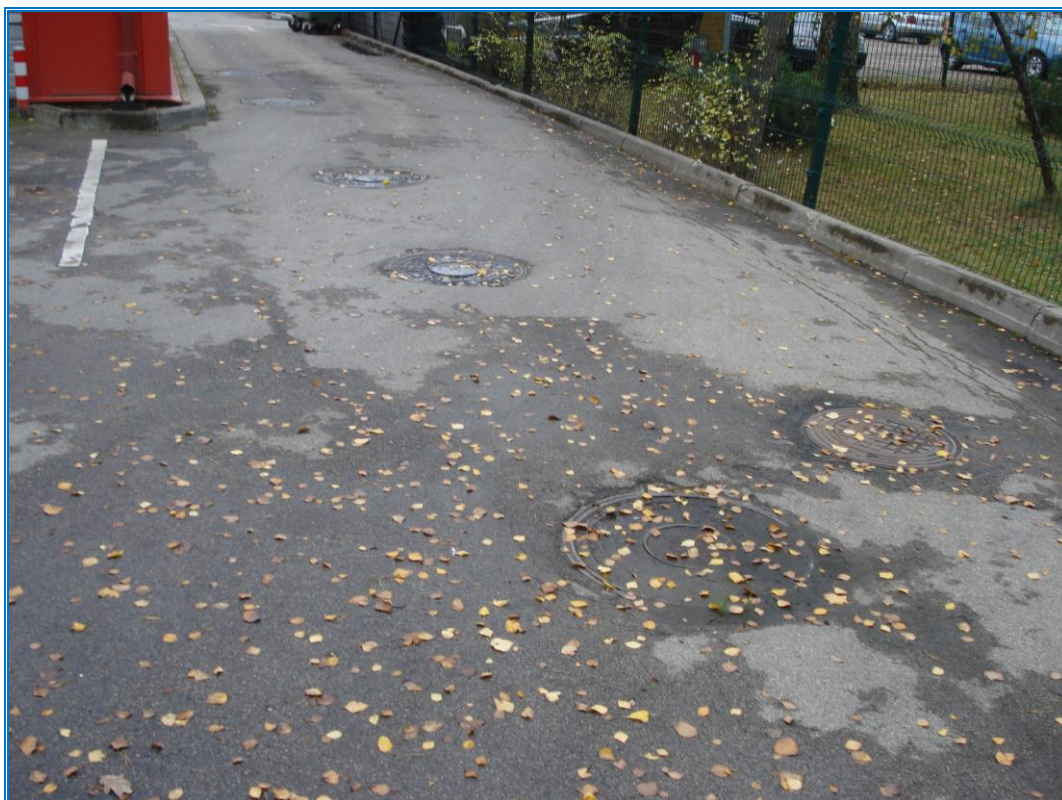
Attēls 7. Valsts monitoringa tīkla urbumi Slokas ielā starp Imantas TEC žogu un auto mazgātavu

Visi 8 monitoringam izmantotie urbumi atrodas šahtās, uz braucamās daļas, izbraucot no mašīnu mazgātaves tiem brauc pāri. Zeme pieder fiziskai personai. Urbumi aprīkoti ar automātiskiem līmeņu mērītājiem.

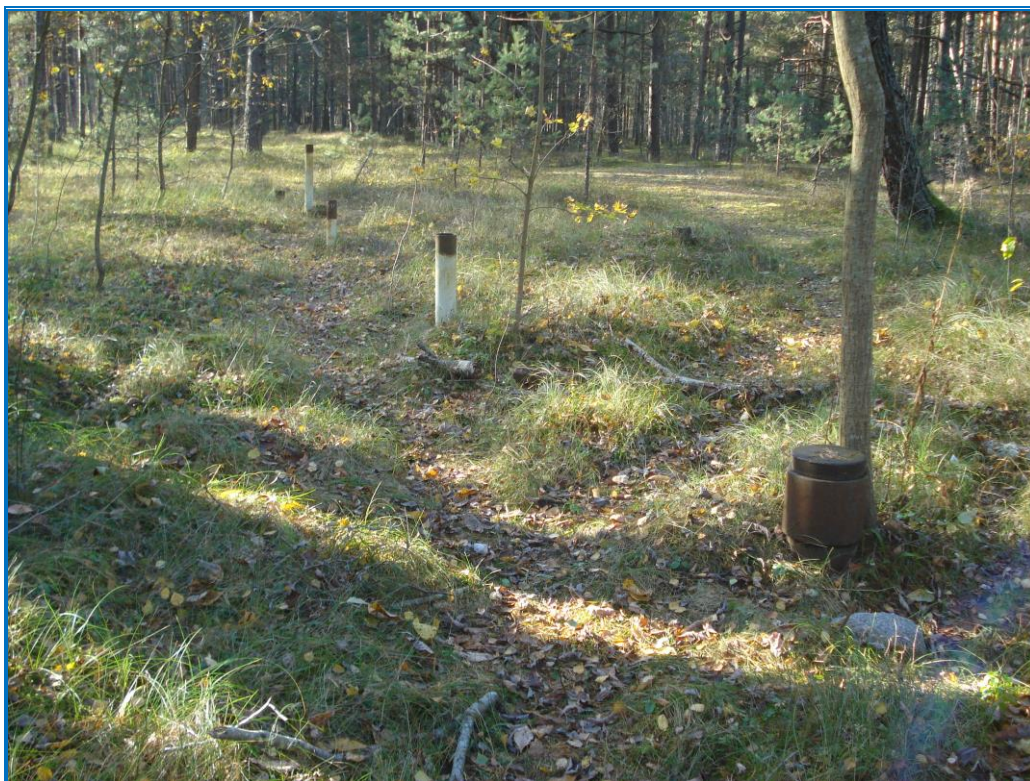
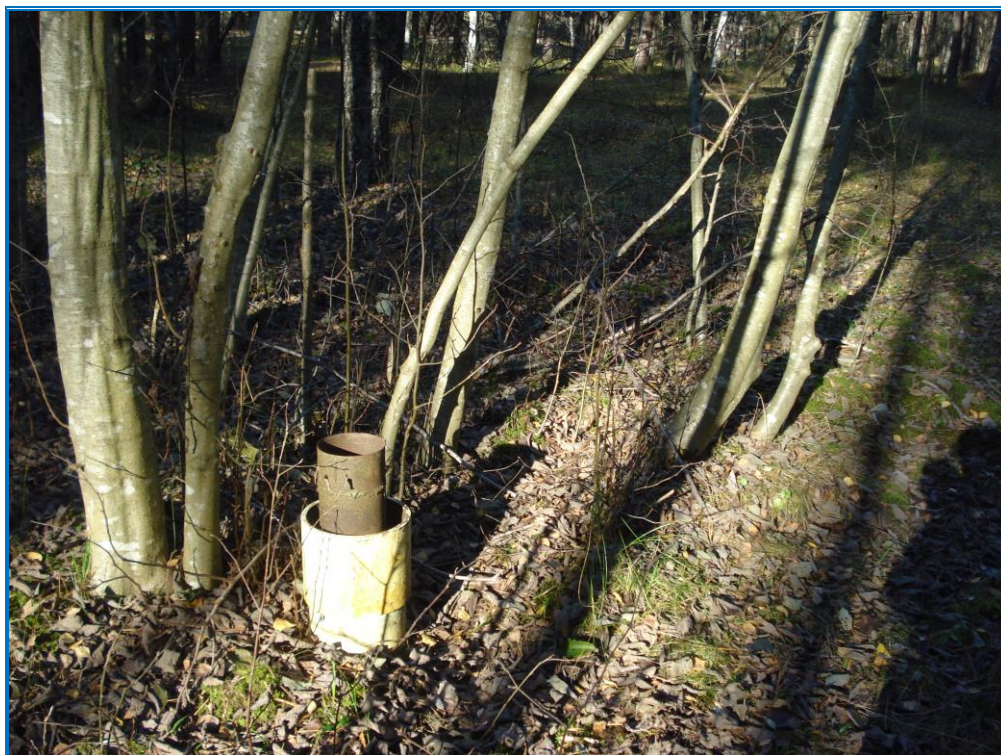
Attēls 8. Urbumi Nr. 696, 697, 698 un 699

1. Adrese : **Bulji, mežā**
2. Koordinātas : x- 497748, y - 6319136
3. Urbumu dziļumi: no 8 līdz 237 m (skatīt 2.pielikumu)
4. Ūdens horizonta indekss - $Q, D_2 br, D_2 ar$
5. Filtrs – diametrs, intervāls – skatīt 2. pielikumu
6. Urbuma statuss – **Valsts monitoringa tīkls**

Attēls 9. Urbums Nr. 606

8. Rekomendācijas: Noslēgt urbumu apvalkcaurules.

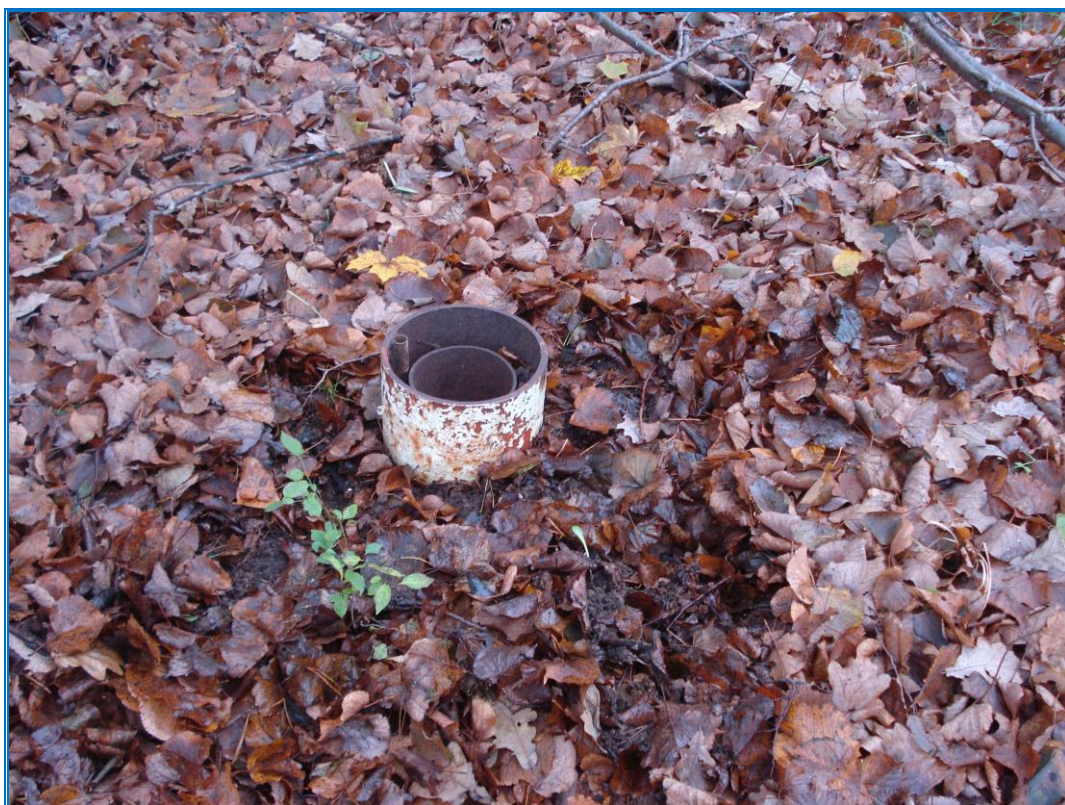
Attēls 10. Novērošanas urbums Nr. 3119

1. Adrese : **Kleistu un Rātsupītes ielu krustojumā**
2. Koordinātas : x- 501995, y- 6315490
3. Urbuma dziļums: 6,4 m
4. Ūdens horizonta indekss - lg Q3 ltv b
5. Filtrs – diametrs, intervāls – 73, 3,4- 6,4
6. Urbuma statuss – no 1959. gada tika izmantots novērojumiem

Urbuma apvalka caurules jādemontē

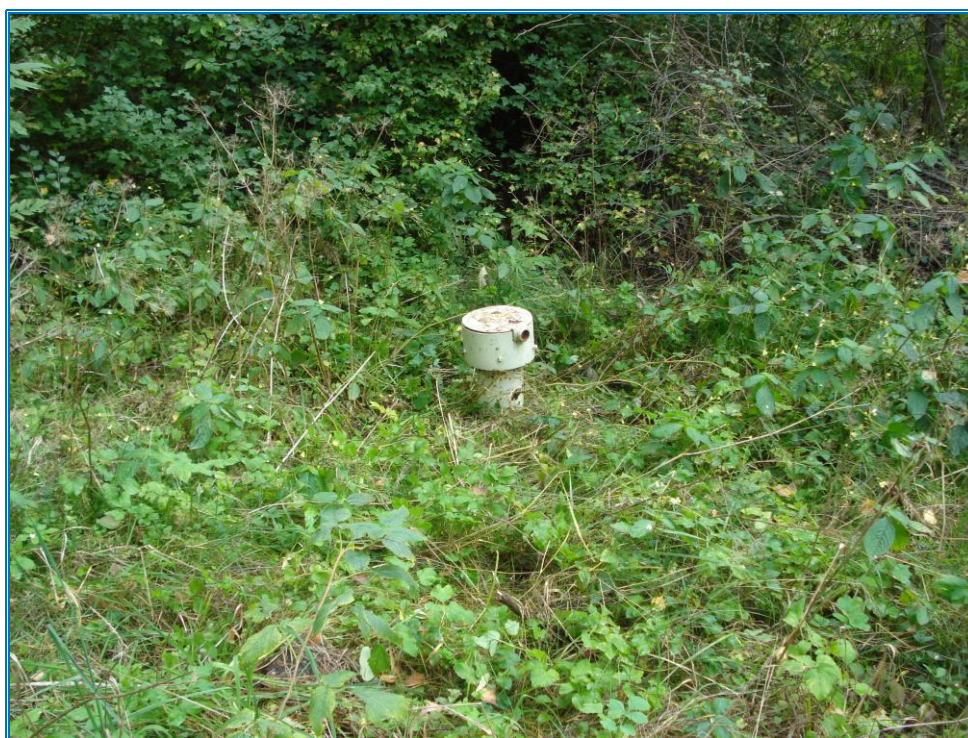
Attēls 11. Urbums Nr. 3120

Urbuma Nr.3120 statuss patreiz nav noteikts, tas ir noslēgts un var tikt izmantots mērījumiem.

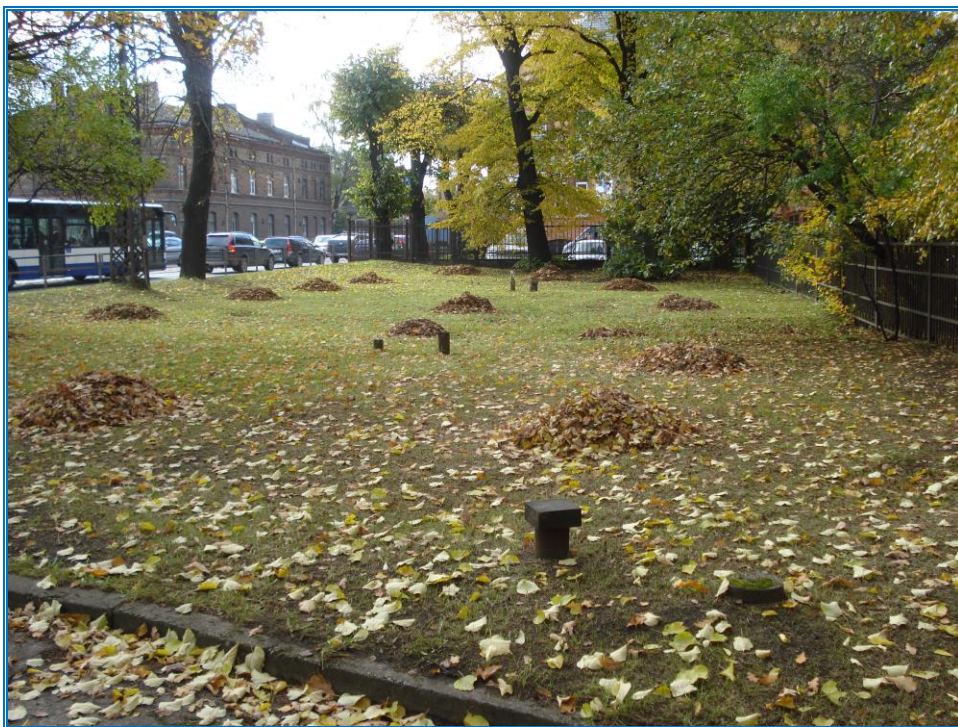
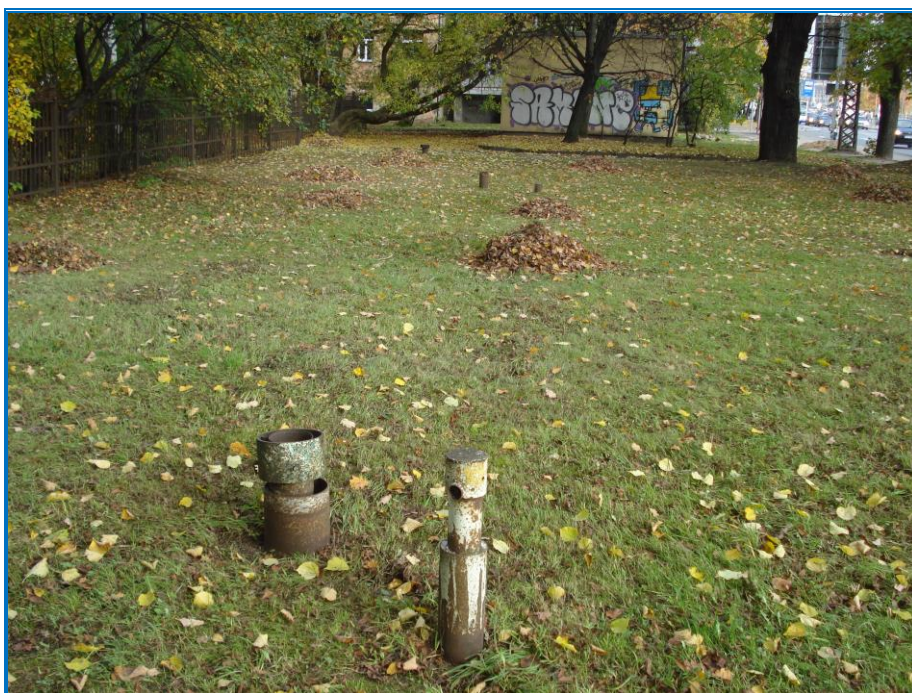
Attēls 12. Urbumu Uzvaras bulvārī

1. Adrese : **Uzvaras bulvārī**
2. Koordinātas : x- 505679, y- 6310826
3. Urbumu dziļums: 30 - 48 m (skatīt katalogā)
4. Ūdens horizonta indekss – $D_3pl, D_3 am$
5. Filtrs – diametrs, intervāls – skatīt katalogā
6. Urbumu statuss – jātamponē

Attēls 13. Urbumu Uzvaras bulvārī detaļas

Nepieciešams tamponēt 5 urbumus.

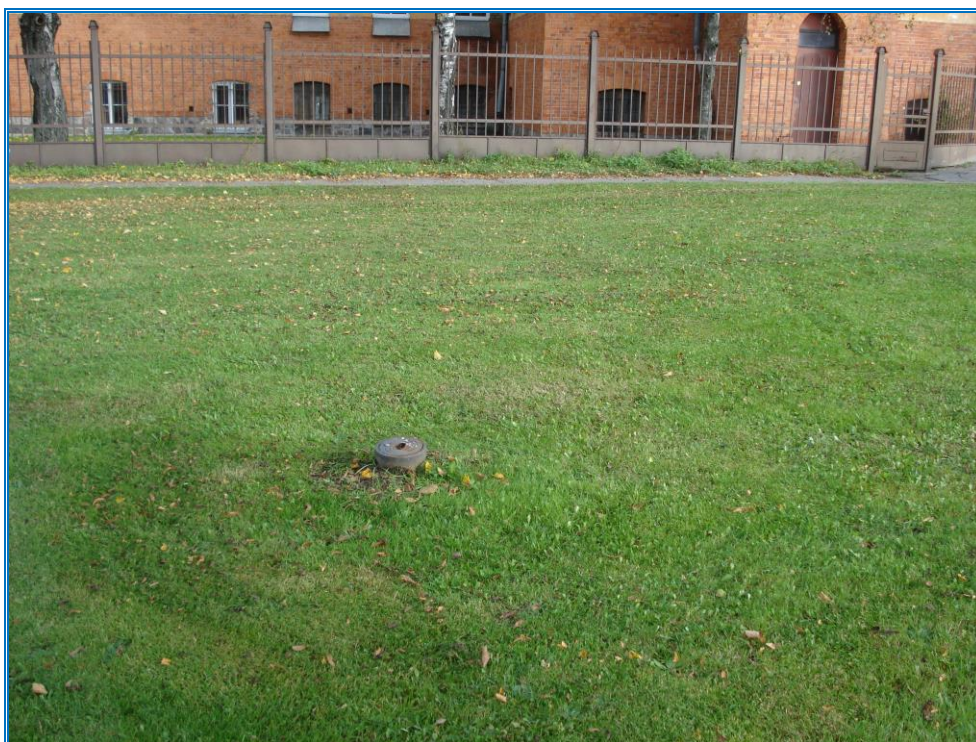
Attēls 14. Urbums Raņķa dambī (Nr. 3179)

1. Adrese : **Raņķa dambis 1**
2. Koordinātas : x- 505621, y- 6310769
3. Urbuma dziļums: 60,0 m
4. Ūdens horizonta indekss - D_3 am
5. Filtrs – diametrs, intervāls – 127; 33,4-42,5
6. Urbuma statuss – no 1978. gada tika izmantots novērojumiem

8. Rekomendācijas- Veikt urbuma tamponāžu

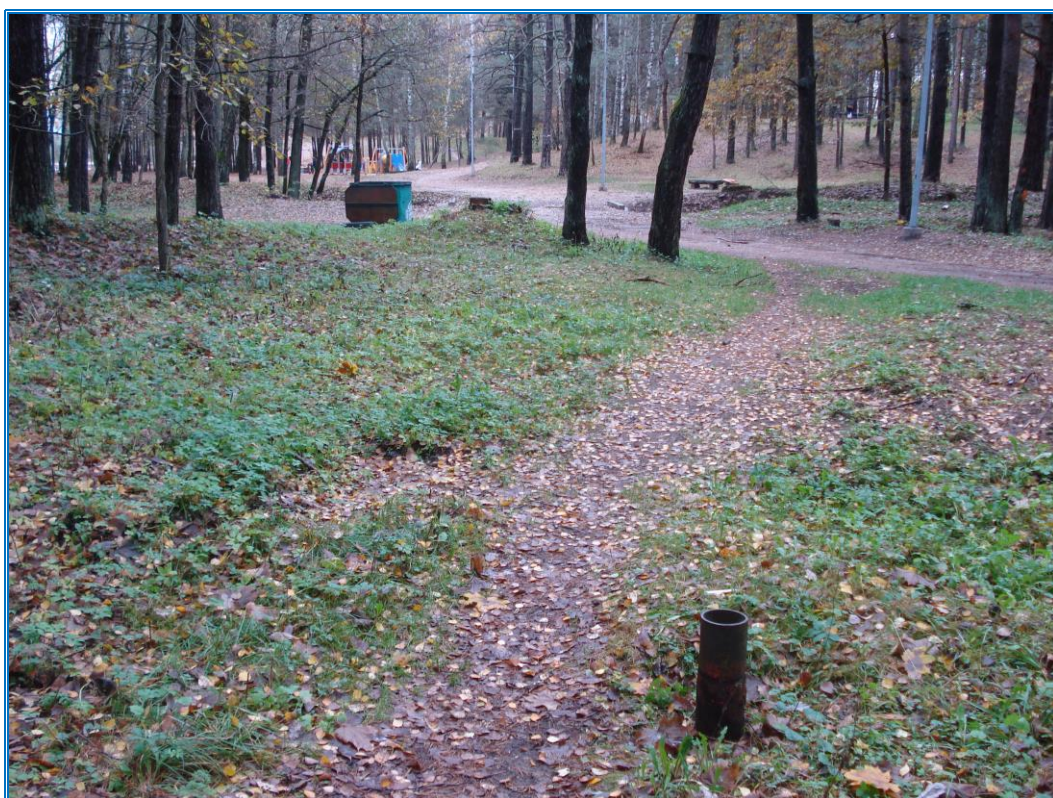
Attēls 15. Urbums Anņīmuižas parkā (Nr. 3118)

1. Adrese : **Anņīmuižas parks**
2. Koordinātas : x- 500849, y- 6312435
3. Urbuma dziļums: 8,1 m
4. Ūdens horizonta indekss - m,lg Q₃ *lv*
5. Filtrs – diametrs, intervāls – 127; 33,4-42,5
6. Urbuma statuss – piemests

8. Rekomendācijas Urbums jādemontē.

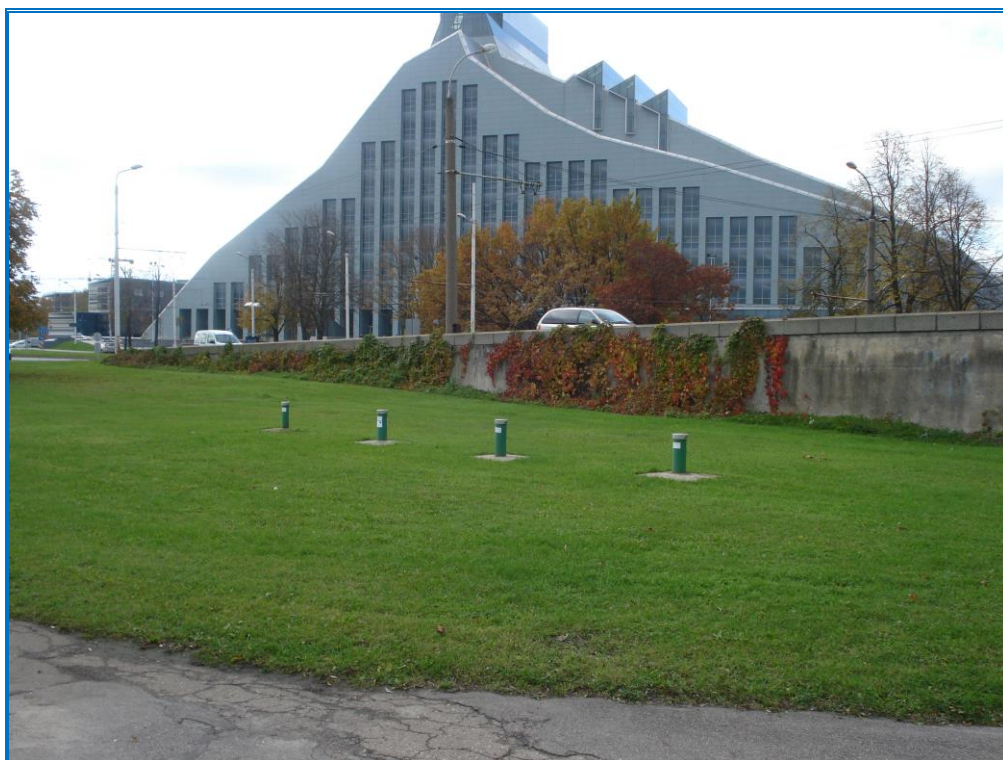
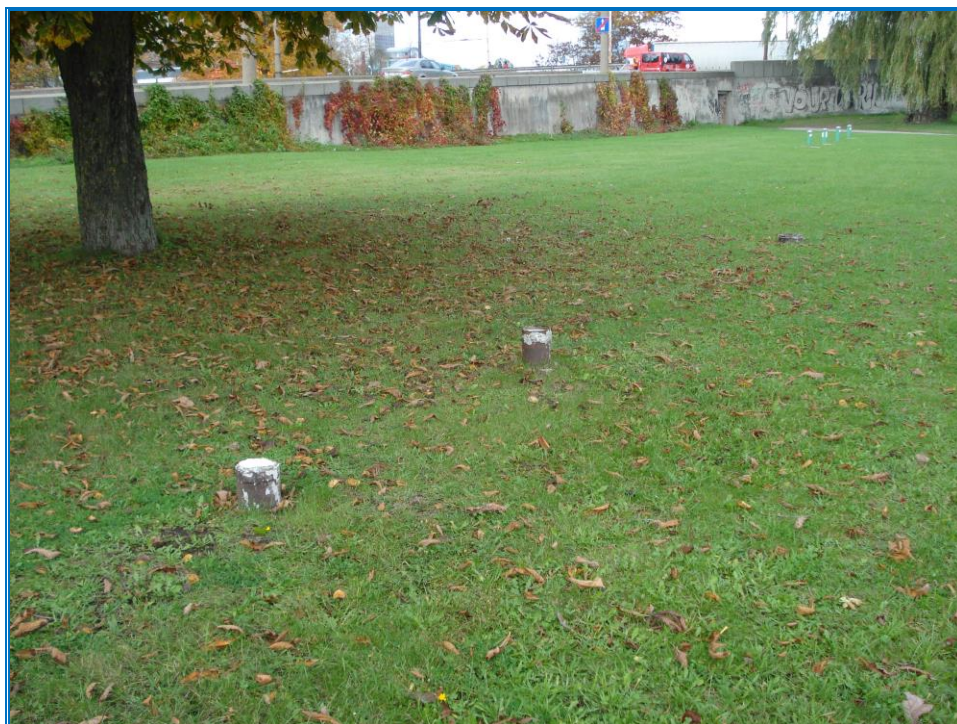
Attēls 16. Valsts monitoringa tīkla urbumi Nr. 22760 - 22763

Attēls 17. Aiztamponētie urbumi

Atrakt grunts virsējo slāni un caurules nogriezt !

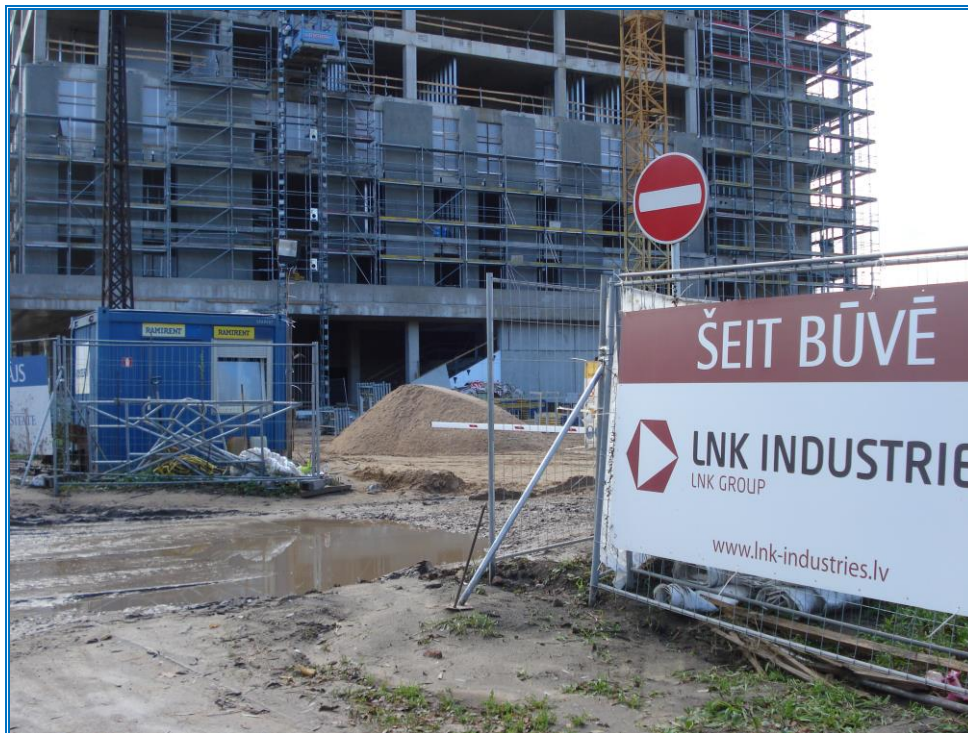
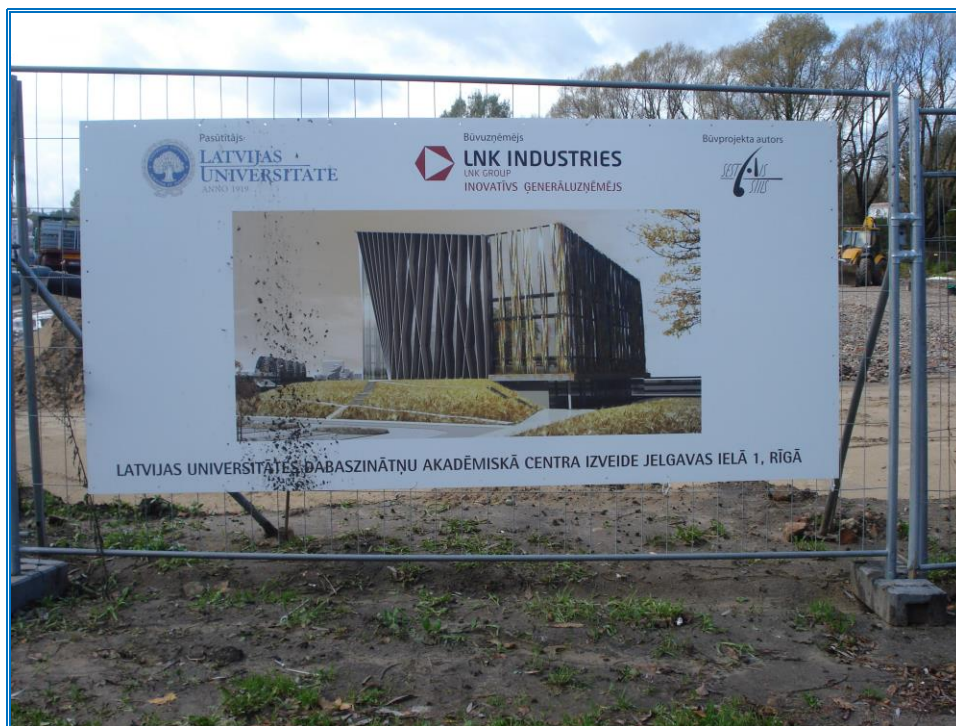
Attēls 18. Būvlaukums urbuma Nr. 3144 vietā

1. Adrese : **Torņkalna dārziņos**
2. Koordinātes : x- 505916 , y- 6310340
3. Urbuma dziļums: 12 m
4. Ūdens horizonta indekss - a Q₄
5. Filtrs – diametrs, intervāls – 53; 9-11
6. Urbuma statuss – izmantoja

Attēls 19. Būvlaukuma Torņakalna dārziņos fragments

8. Rekomendācijas: Svītrot no urbumu saraksta. Statuss - iznīcināts

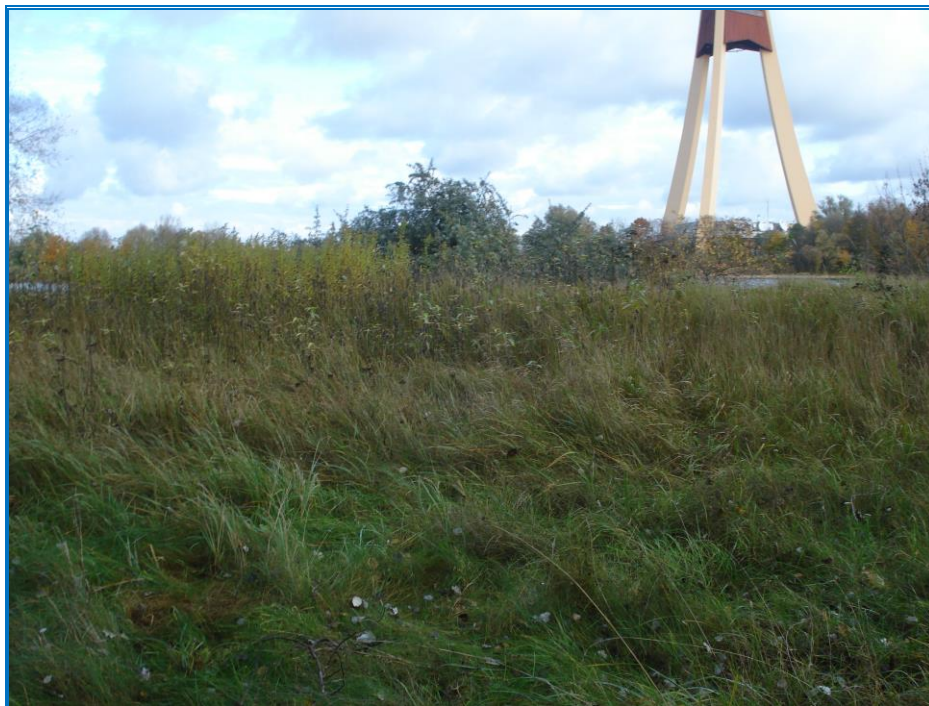
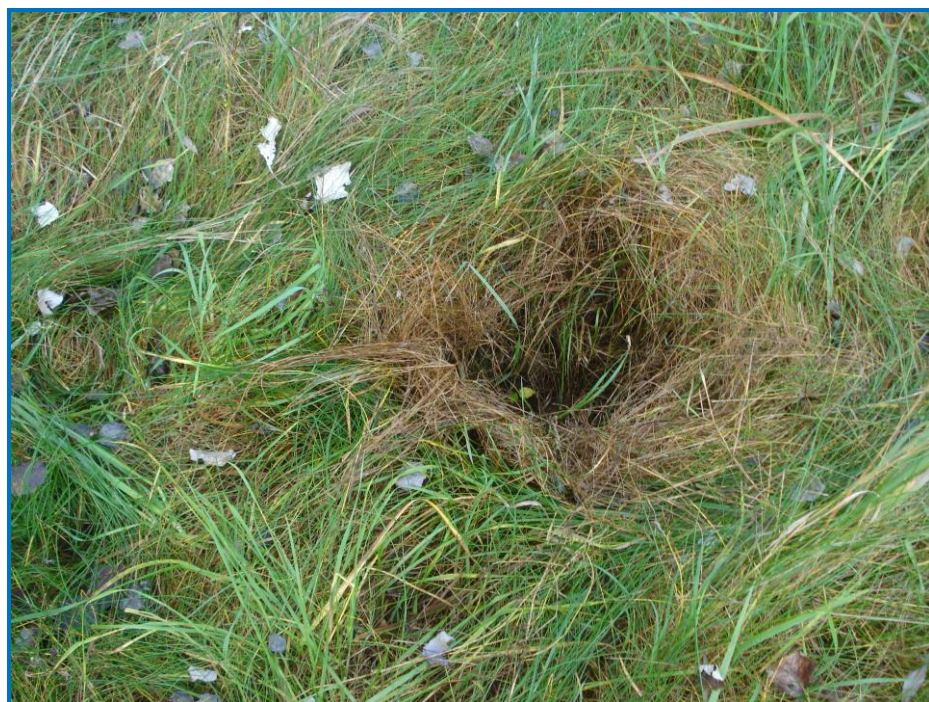
Attēls 21. Vieta, kurā vajadzēja atrasties urbumam Nr. 3140

1. Adrese : **Lucavsalā**
2. Koordinātes : x- 507919 , y- 6308687
3. Urbuma dziļums: 7,1 m
4. Ūdens horizonta indekss - a Q₄
5. Filtrs – diametrs, intervāls – 53; 1-6,1
6. Urbuma statuss – **iznīcināts**

Attēls 20. Lucavsalas dienvidaustrumu gals

8. Rekomendācija: Svītrot no urbumu saraksta. Statuss - **iznīcināts**

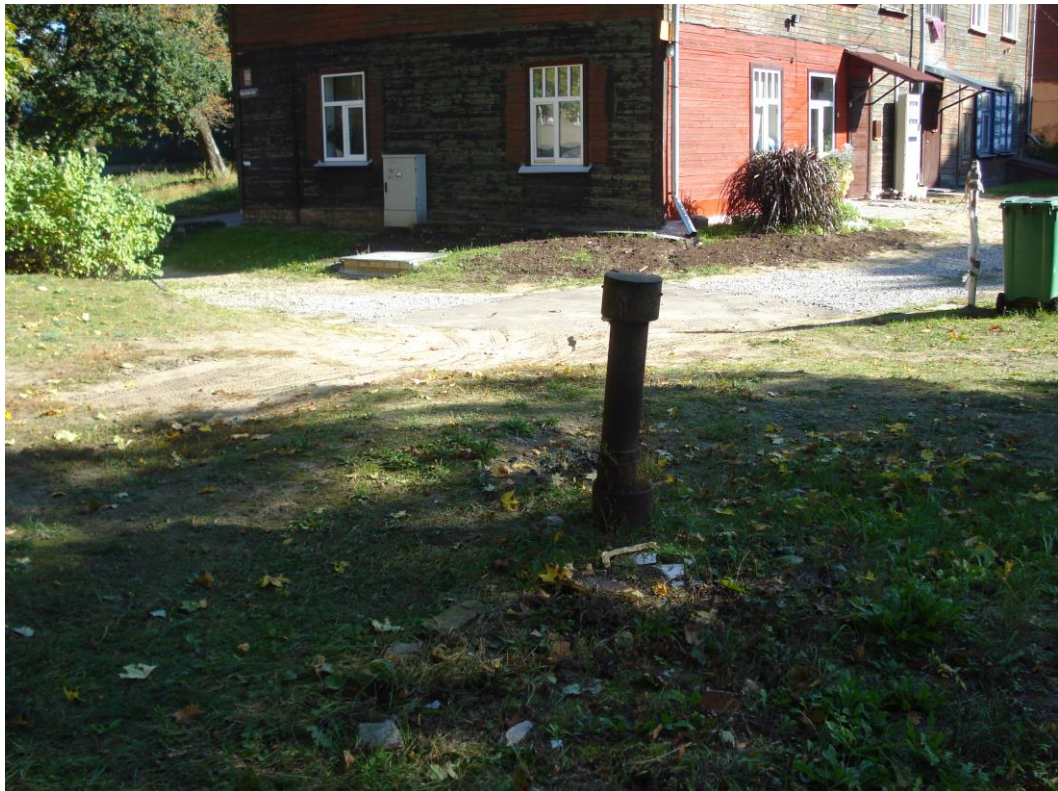
Attēls 23. Urbums Nr. 3182

1. Adrese : **Nometņu ielā 50**
2. Koordinātas : x- 504446 , y- 6310547
3. Urbuma dziļums: 80 m
4. Ūdens horizonta indekss - D_{3am}
5. Filtrs – diametrs, intervāls – 108; 28-48 m
6. Urbuma statuss – iekonservēts

8. Rekomendācijas : Nepieciešama tamponāža

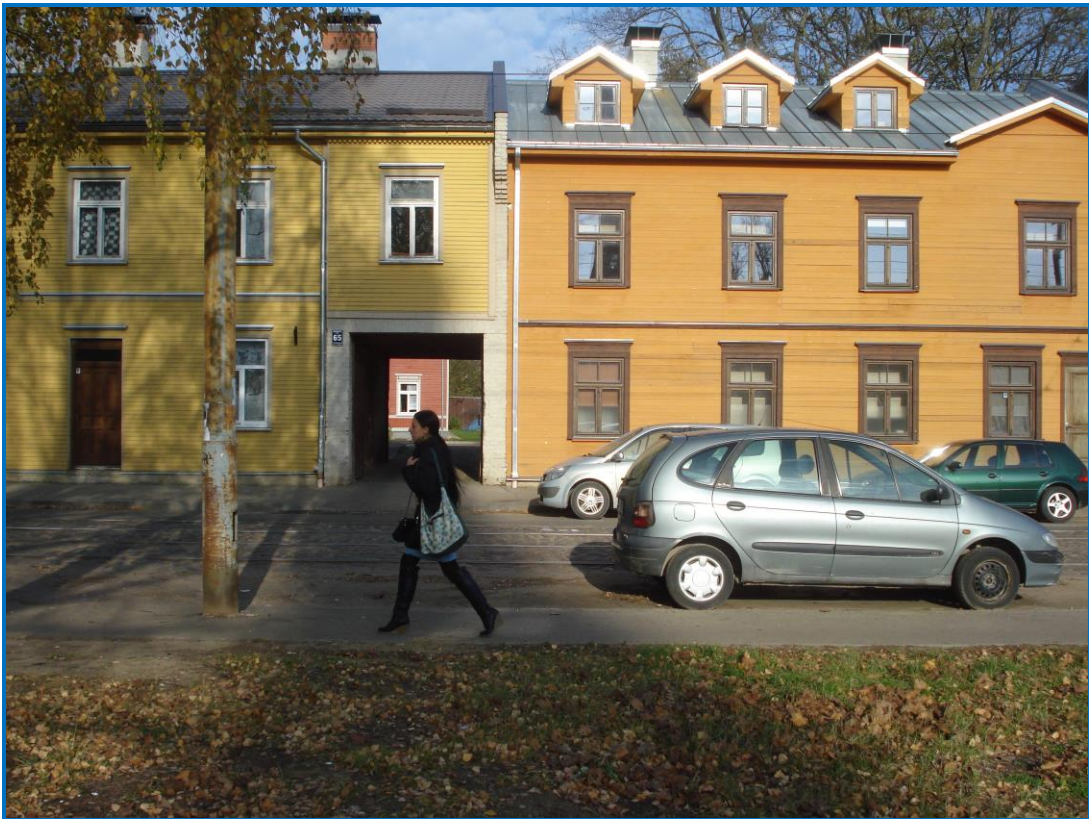
Attēls 24. Urbuma Nr. 3180 potenciālā atrašanās vieta

1. Adrese : **Mazā nometņu iela**
2. Koordinātas : x- 503744 , y- 6310382
3. Urbuma dziļums: 60,6 m
4. Ūdens horizonta indekss - $D_{3p} / + s/p$
5. Filtrs – diametrs, intervāls – 132; 28-48
6. Urbuma statuss – iekonservēts

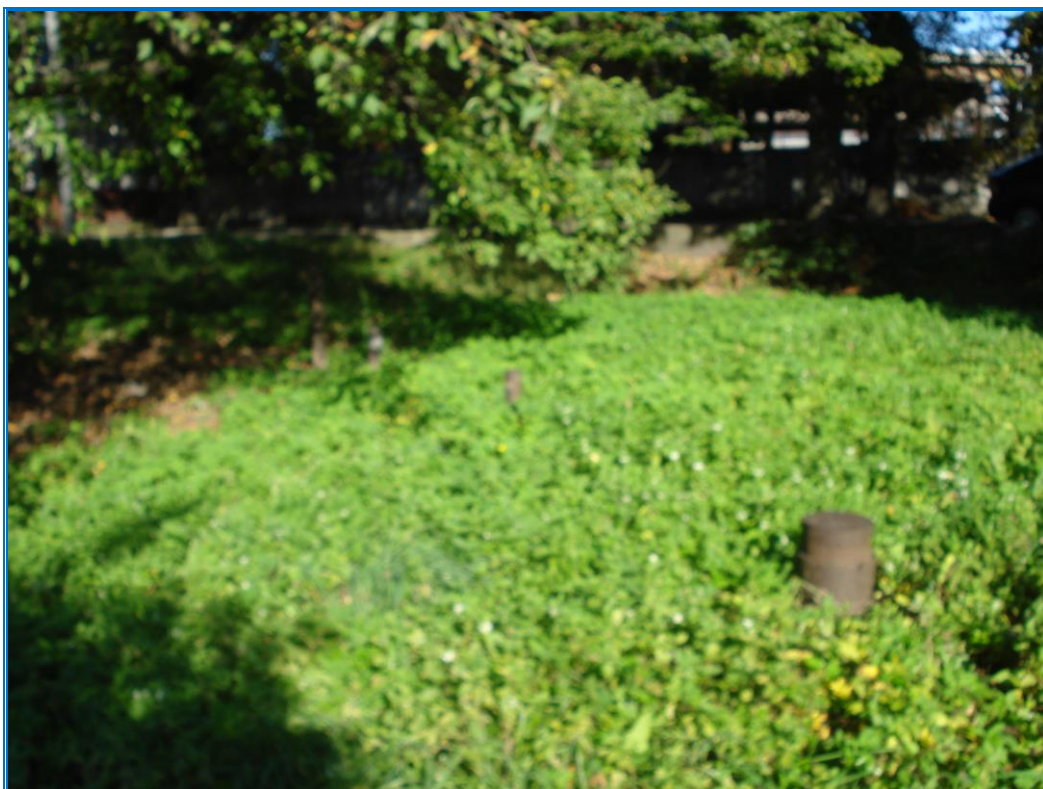
Attēls 25. Urbumu Nr. 3205 – 3210 atrašanās vieta

Cita sešu metro izpētes vajadzībām kādreiz izurbtu urbumu grupa (24. attēls 1. pielikumā) atrodas Nomales ielā 8 - neregistrētā, praktiski neapsaimniekotā (nevienam nepiederošā ?) teritorijā.

8. **Rekomendācijas:** Demontēt urbumu caurules

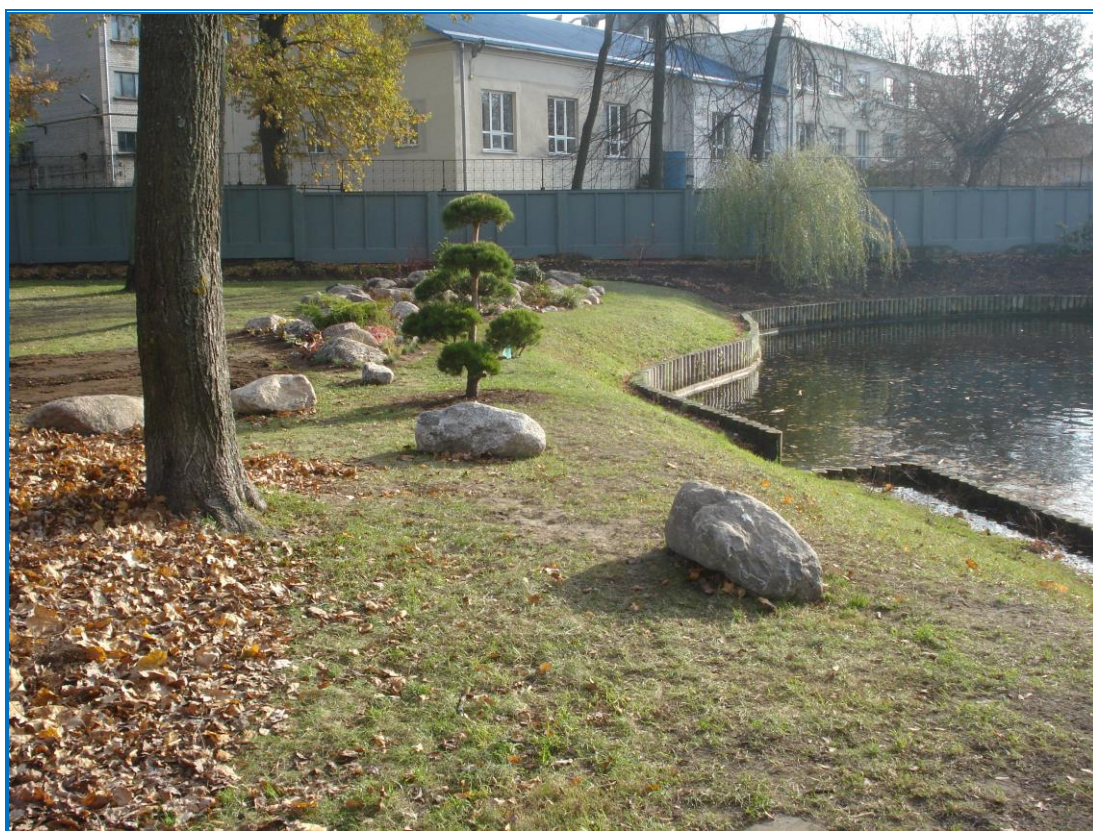
Attēls 26. Kobes parka fragments kādreizējā urbuma Nr. 3213 atrašanās vietā

7. Apsēkošanas laikā konstatētais: Novērošanas urbums iznīcināts. Patreiz tiek labiekārtots Kobes parks.

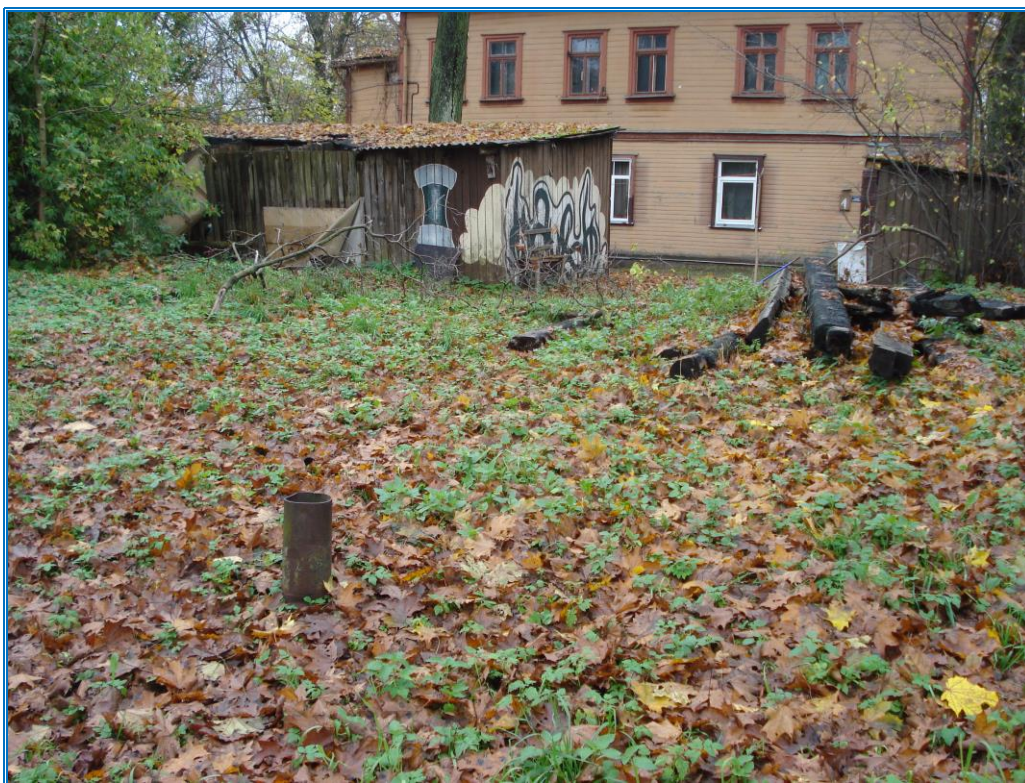
Attēls 27. Atvērts un piemests novērošanas urbums Nr. 3122 (pie mājas Ģimnastikas ielā 19)

1. Adrese : **Ģimnastikas iela**
2. Koordinātas : x- 507592 , y- 6317488
3. Urbuma dziļums: 8,8 m
4. Ūdens horizonta indekss – m, l, lg Q₃ *l/v*, b-Q₄
5. Filtrs – diametrs, intervāls – 5,2 -8,3
6. Urbuma statuss – piemests

Nepieciešams demontēt.

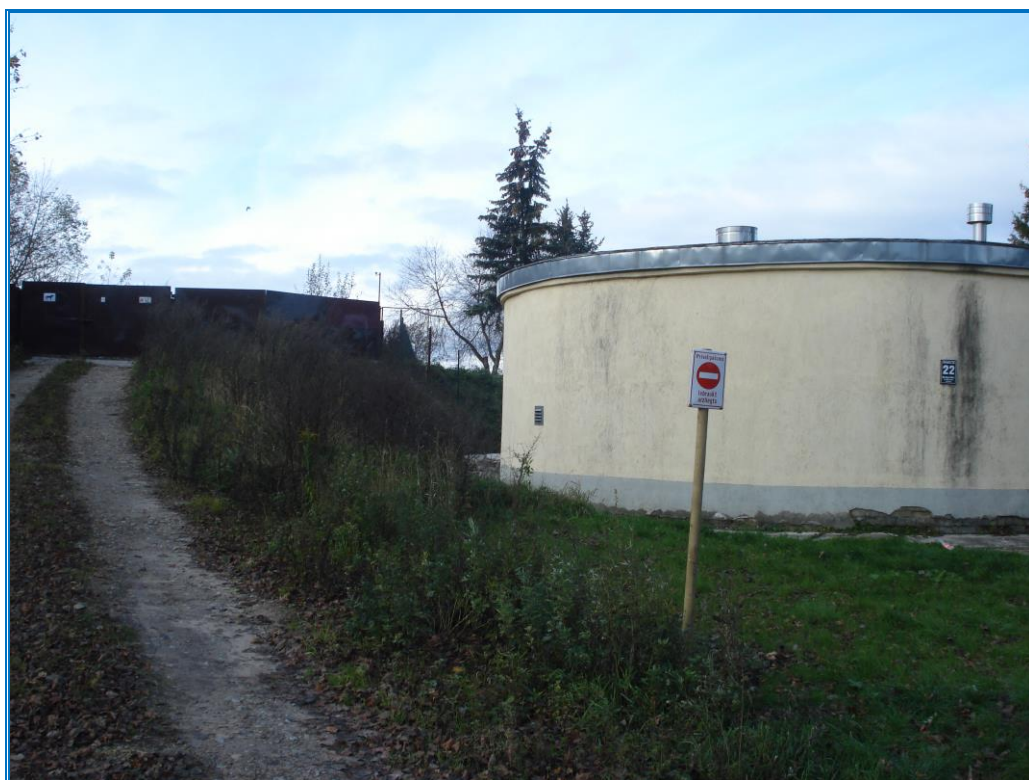
Attēls 28. Skats uz slēgtu teritoriju Mārkalnes ielā 22 (novērošanas urbumu Nr. 1500 – 1505 atrašanās vietu)

Atsevišķos gadījumos nav sakārtots jautājums par piekļūšanu urbumiem, kas izvietoti privātos nekustamajos īpašumos. Piemēram, piekļūšana sešiem urbumiem Mārkalnes ielā 22 (28. attēls 1. pielikumā) nav iespējama bez zemes gabala īpašnieka klātbūtnes.

8. **Rekomendācijas.** LVĢMC noslēgt rakstisku līgumu ar zemes īpašnieku.

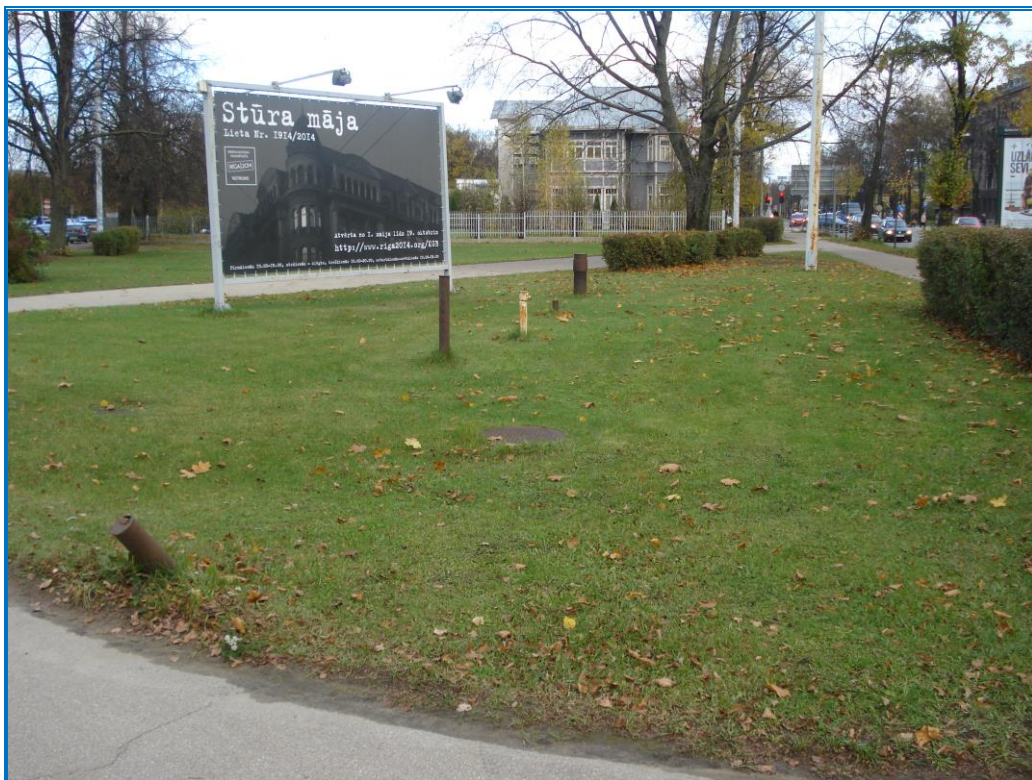
Attēls 29. Seši iekonservēti metro izpētes urbumi zaļajā zonā starp Brīvības bulvāri, Ropažu ielu un Gustava Zemgala gatvi

Uz pašvaldības zemes atrodas 9 šādi sekli kvartāra nogulumos ierīkoti urbumi, kas būtu likvidējami. Īpaši nepievilcīgs skats ir metro izpētes urbumiem pie VEF kultūras pils (29. attēls 1. pielikumā).

1. Adrese : **Brīvības iela, pie VEF kultūras pils**
2. Koordinātas : x- 510108 , y- 6314431
3. Urbuma dziļums: 11 -18 m
4. Ūdens horizonta indekss - $\lg Q_3/tv^b$
5. Filtrs – diametrs, intervāls: (par katru urbumu dati katalogā)
6. Urbuma statuss – iekonservēti

8. Rekomendācijas. Urbumus nepieciešams demontēt

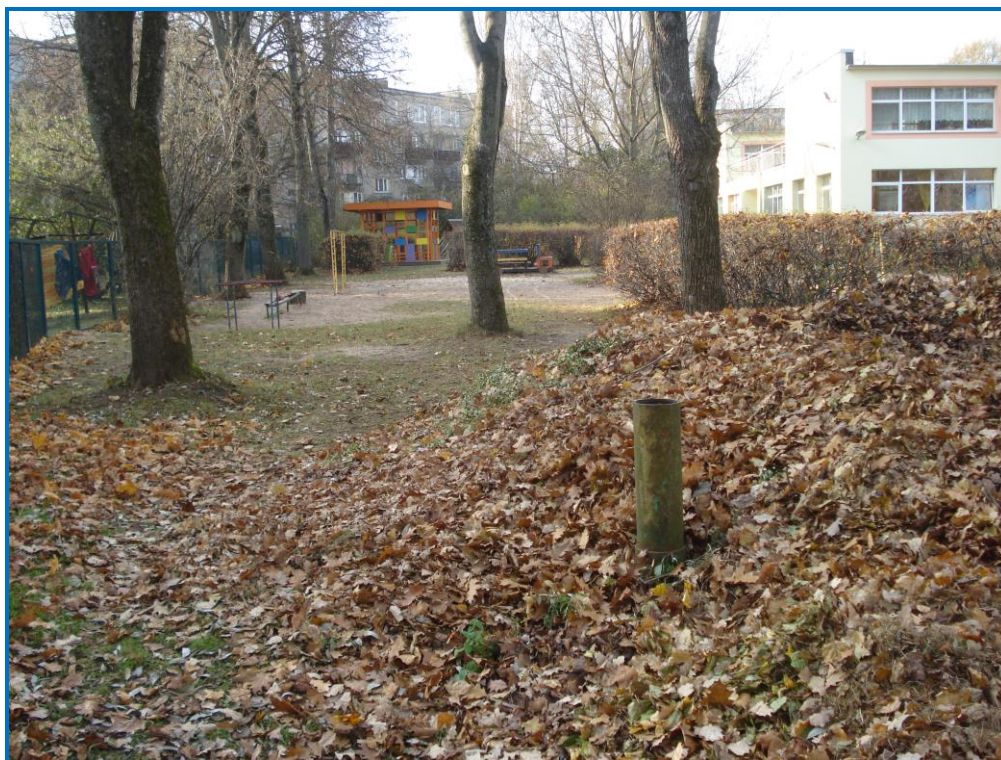
Attēls 30. Atvērts urbums 61. pirmskolas izglītības iestādes teritorijā

1. Adrese : **Vaidavas iela, bērnu dārzs**
2. Koordinātas : x- 510922 , y- 6313090
3. Urbuma dziļums: 34 m
4. Ūdens horizonta indekss - m, l, lg $Q_3/tw, b-Q_4$
5. Filtrs – diametrs, intervāls – 18,5-21,4 m
6. Urbuma statuss – piemests

8. Rekomendācijas. Urbums jātamponē
