**Rīgas pilsētas robežās ierīkoto
novērojumu un izpētes urbumu
stāvokļa novērtējums**

Rīga, 2014. gada novembris

Pasūtītājs:
Rīgas domes Mājokļu un vides departaments

Izpildītājs:
SIA „Vides Konsultāciju Birojs”

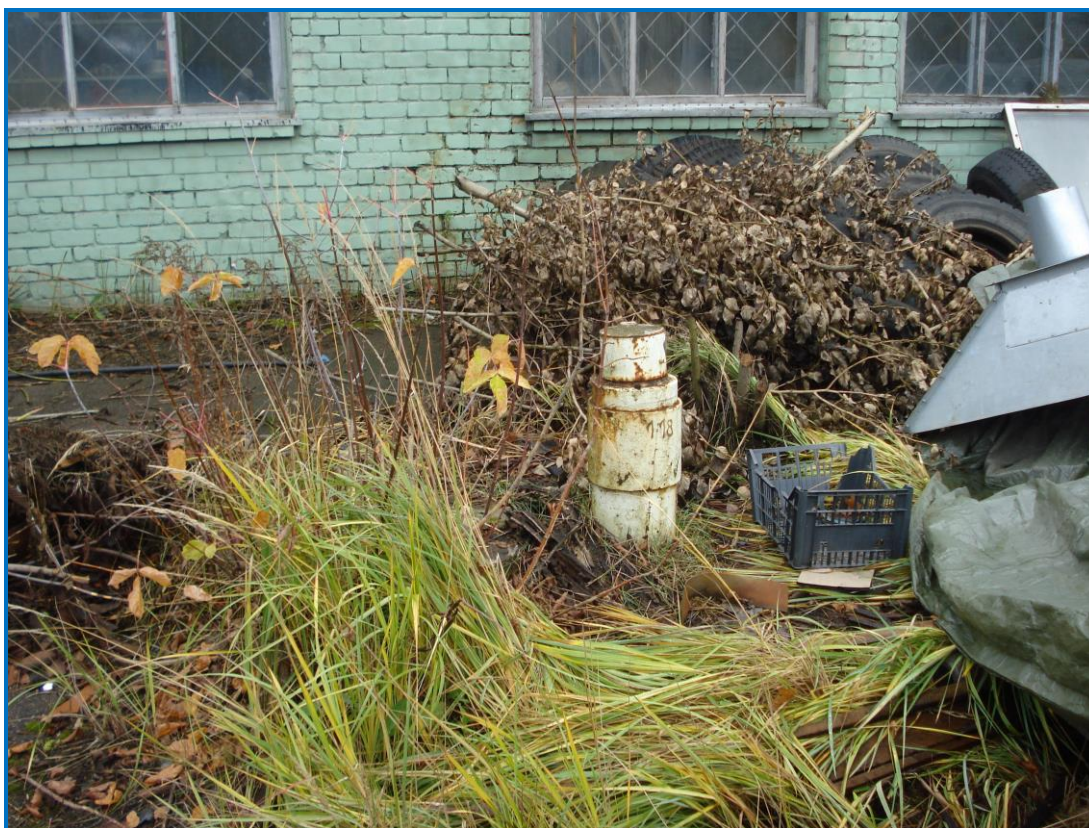
Attēls 31. Urbums Nr. 700 Ganību dambī 25c

Apsekojot konstatējām, ka tikai 1 bijušais novērojumu urbums atrodas ļoti nepievilcīgā vidē – Ganību Dambī 25c, tam cieši blakus atrodas kanalizācijas aka, pats urbums atkritumu kaudzē. Bijusī rūpnīca „Motažņik”, kura teritorijā atrodas urbums, tagad ir privātīpašums (SIA „Pro auto”).

Nepieciešama tamponāža, tikai īpašnieks to nedarīs, tātad, tas jādara tam, kas to izmantoja (LVGMC).

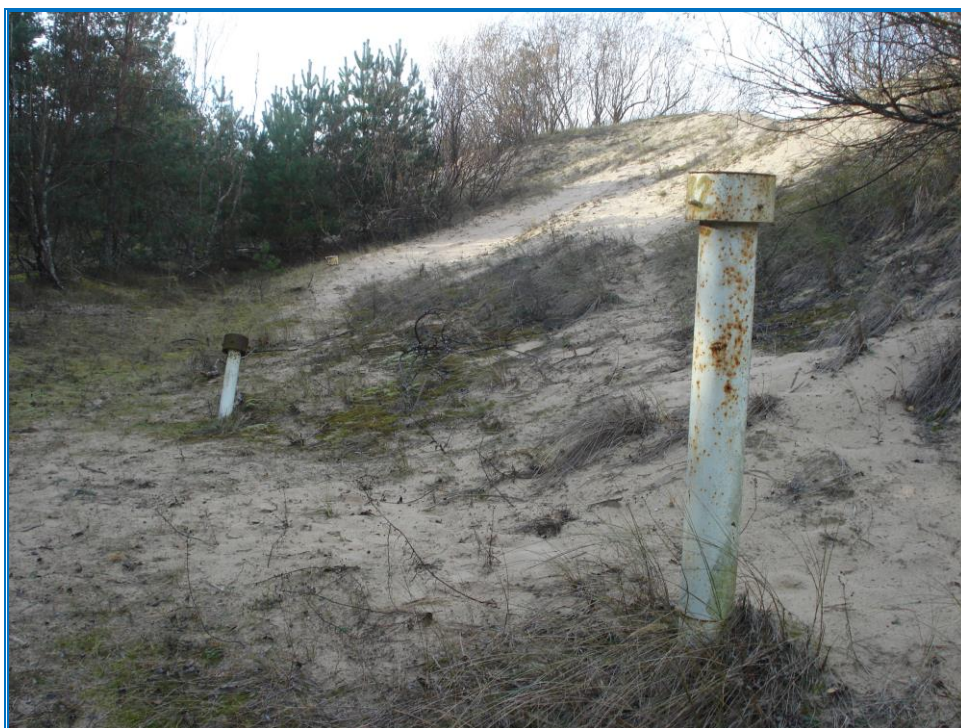
Attēls 32. Novērošanas urbumi Mangaļsalas kāpu zonā

1. Adrese : **Mangaļsalā kāpās**
2. Koordinātas : x- 503326 , y- 6325096 (urbuma 701 dati, pārējos skat. katalogā)
3. Urbuma dziļums: 108 m
4. Ūdens horizonta indekss - D_3, g'
5. Filtrs – diametrs, intervāls: 108; 83,2-108 m
6. Urbuma statuss – **Valsts monitoringa tīkls**

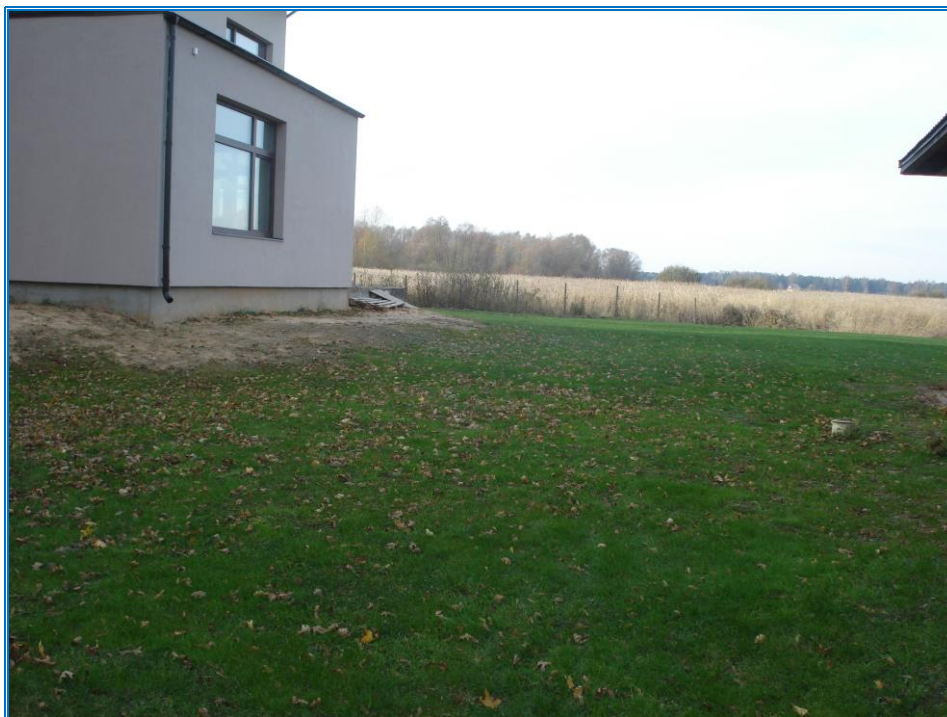
Attēls 33. Novērošanas urbums Nr. 702 Airu ielā

1. Adrese : **Airu iela**
2. Koordinātas : x- 505580 , y- 6322671
3. Urbuma dziļums: 140 m
4. Ūdens horizonta indekss - $D_{2br} + D_{3,gj}$
5. Filtrs – diametrs, intervāls : 108; 115 -131,4 m
6. Urbuma statuss – izmantoja

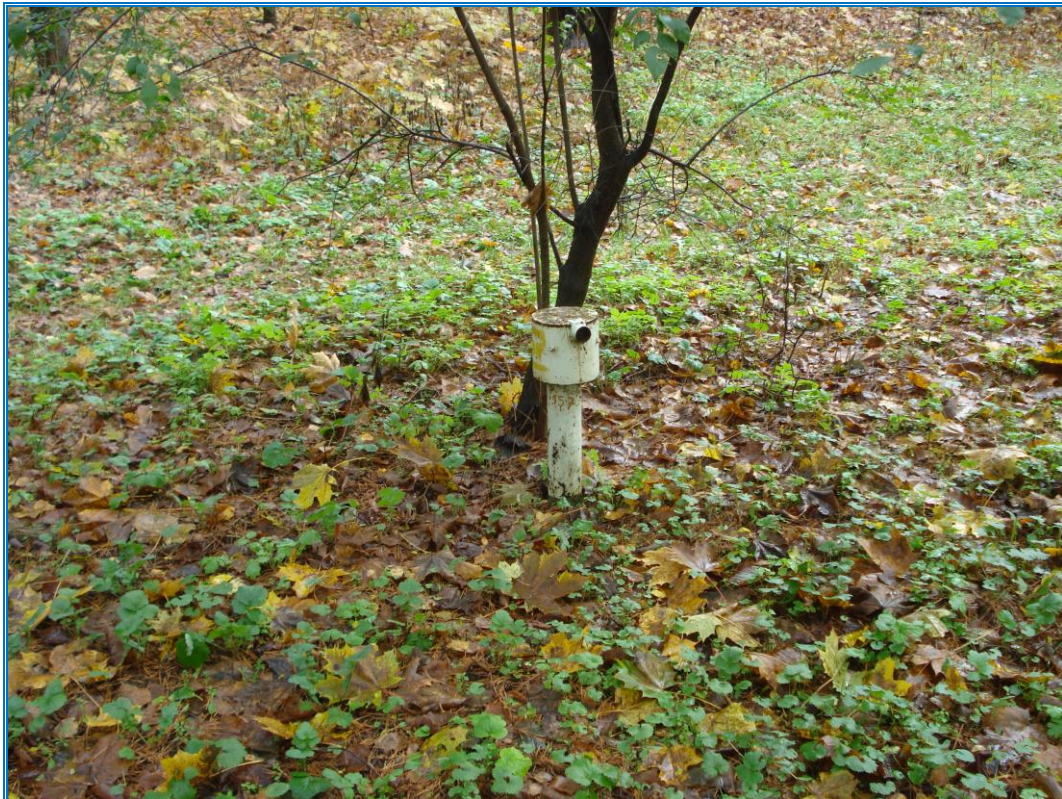
Attēls 36. Novērošanas urbums Nr. 3133

1. Adrese : **Mežaparks, Atpūtas alejas, Ostas prospekta un Jančevska prospekta rajonā**
2. Koordinātas : x- 509520 , y- 6318694
3. Urbuma dziļums: 9,2 m
4. Ūdens horizonta indekss - m, l, lg Q_3/m , b- Q_4
5. Filtrs – diametrs, intervāls – 89; 6,8- 8,2 m
6. Urbuma statuss – Valsts monitorings
7. **Apsekošanas laikā konstatētais:** Urbumu izmanto gruntsūdeņu novērojumiem.
8. **Rekomendācijas:** LVĢMC pielikt piederības zīmes

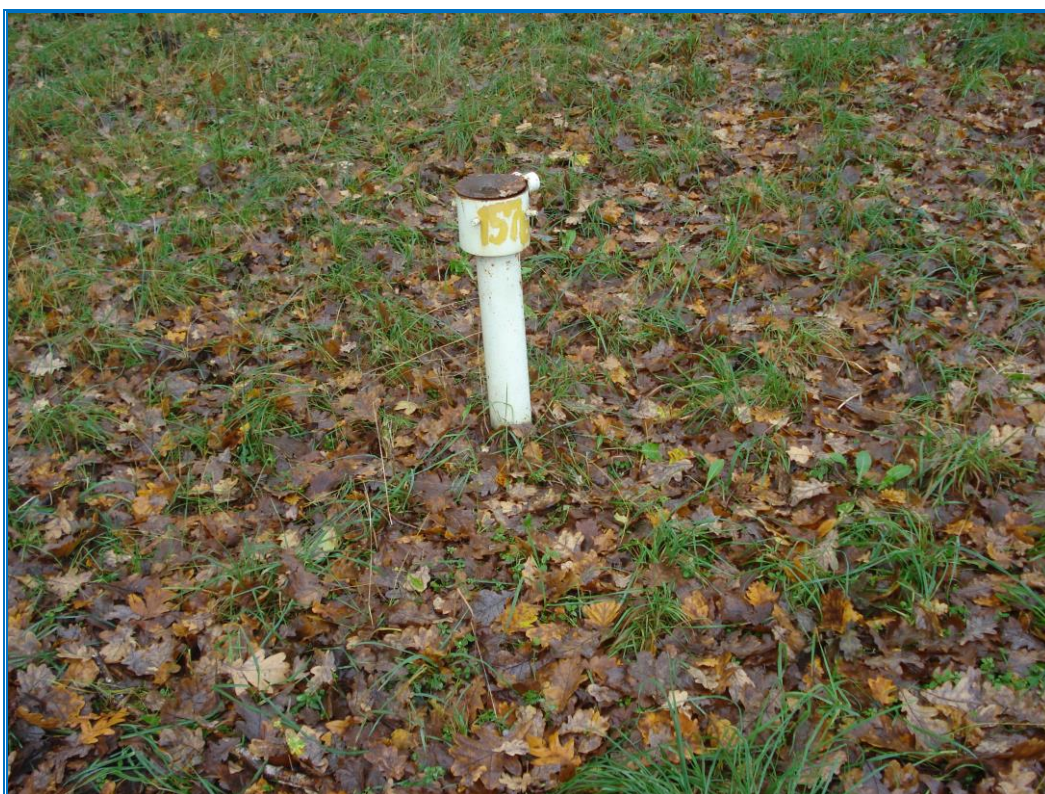
Attēls 37. Novērošanas urbums Nr. 3135 Ostas prospektā

1. Adrese : **Mežaparks, Ostas prospektā**
2. Koordinātas : x- 5509261 , y- 6318788
3. Urbuma dziļums: 21 m
4. Ūdens horizonta indekss - m, l, lg Q_3/m , b- Q_4
5. Filtrs – diametrs, intervāls – 89; 8,4 -10,9 m
6. Urbuma statuss – Valsts monitorings
7. **Apsekošanas laikā konstatētais:** Urbumu izmanto gruntsūdens novērojumiem.
8. **Rekomendācijas :** Pielikt piederības zīmi.

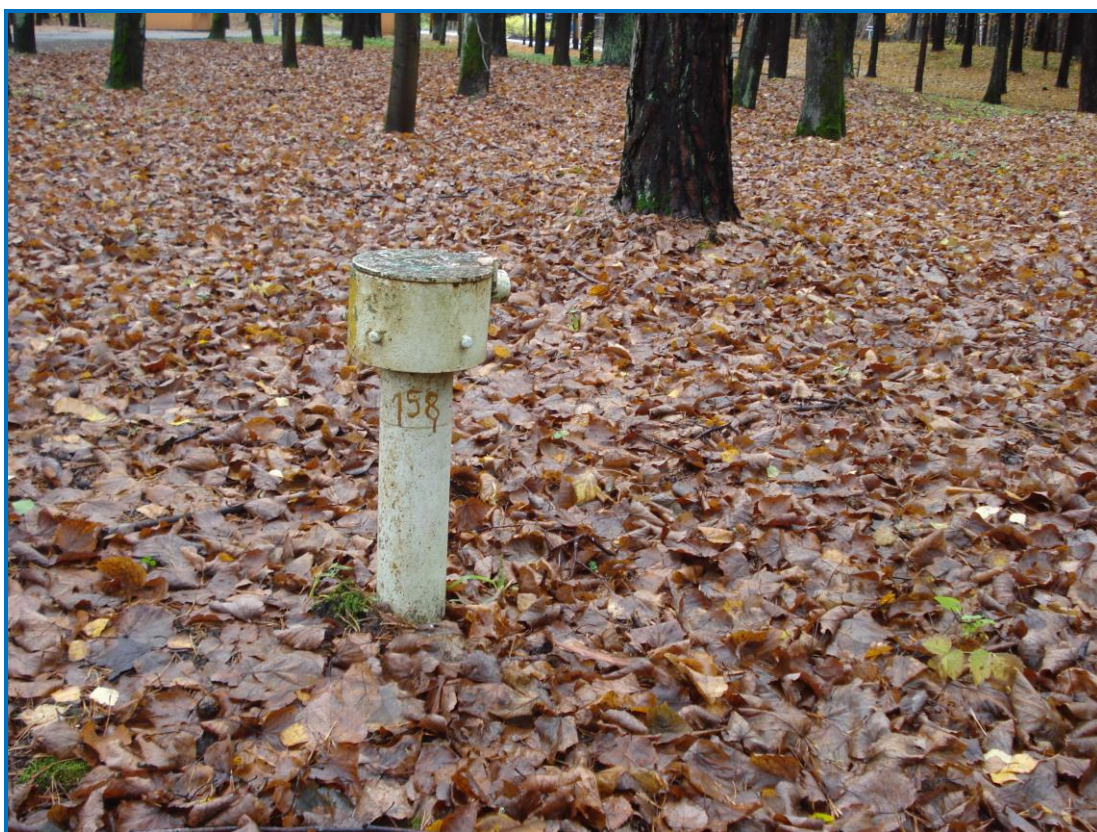
Attēls 38. Novērošanas urbums Nr. 3136

1. Adrese : **Mežaparks, Atpūtas un Jančevska prospekta krustojuma rajonā**
2. Koordinātas : x- 5509093 , y- 6318509
3. Urbuma dziļums: 9,8 m
4. Ūdens horizonta indekss - m, l, lg Q_3/m , b- Q_4
5. Filtrs – diametrs, intervāls –89; 18,5-21,4 m
6. Urbuma statuss – Valsts monitorings
7. **Apsekošanas laikā konstatētais:** Urbumu izmanto gruntsūdens novērojumiem
8. **Rekomendācijas :** Pielikt piederības zīmi.

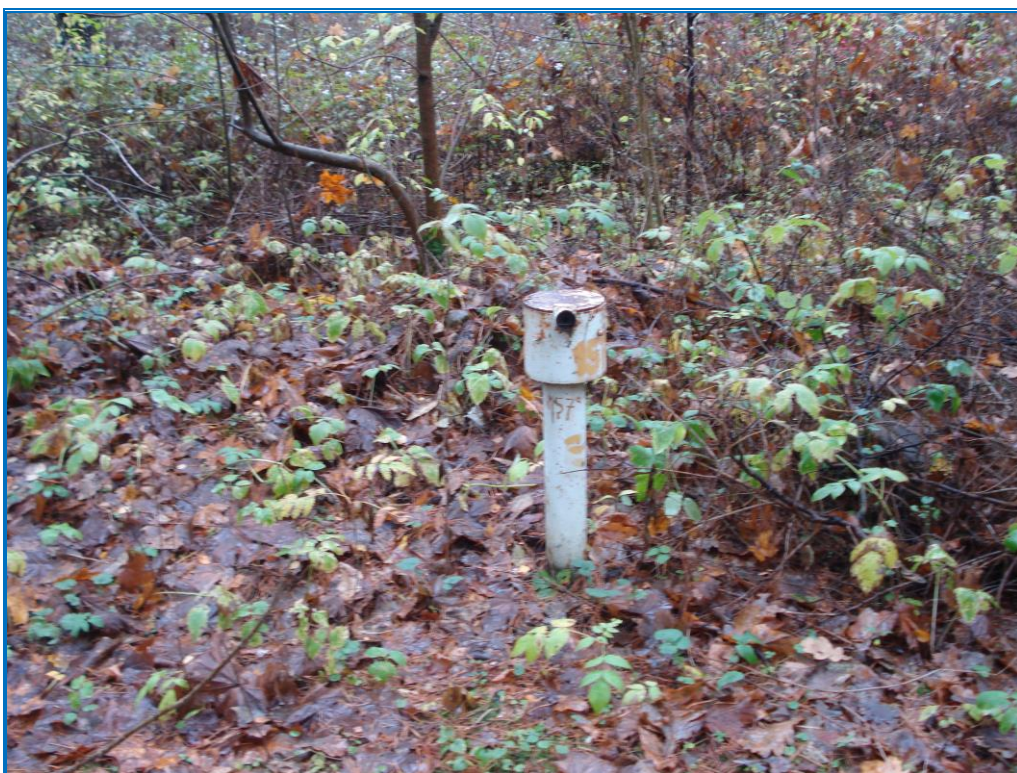
Attēls 39. Novērošanas urbums Nr. 3134

1. Adrese : **Mežaparks, Meža prospektā pretī Stendera ielai**
2. Koordinātas : x- 510922 , y- 6313090
3. Urbuma dziļums: 29,6 m
4. Ūdens horizonta indekss - m, l, lg Q_3/m , b- Q_4
5. Filtrs – diametrs, intervāls 89; 9,6 - 12 m
6. Urbuma statuss – Valsts monitorings
7. **Apsekošanas laikā konstatētais:** Urbumu izmanto gruntsūdens novērojumiem.
8. **Rekomendācijas:** Pielikt piederības zīmi.
